# PROJEKT TECHNICZNY

**Przedsięwzięcie:** Remont wieży parafialnego kościoła  
Rzymskokatolickiego pw. Matki Boskiej  
Królowej Polski w miejscowości Tetyń

# **EKSPERTYZA TECHNICZNA**

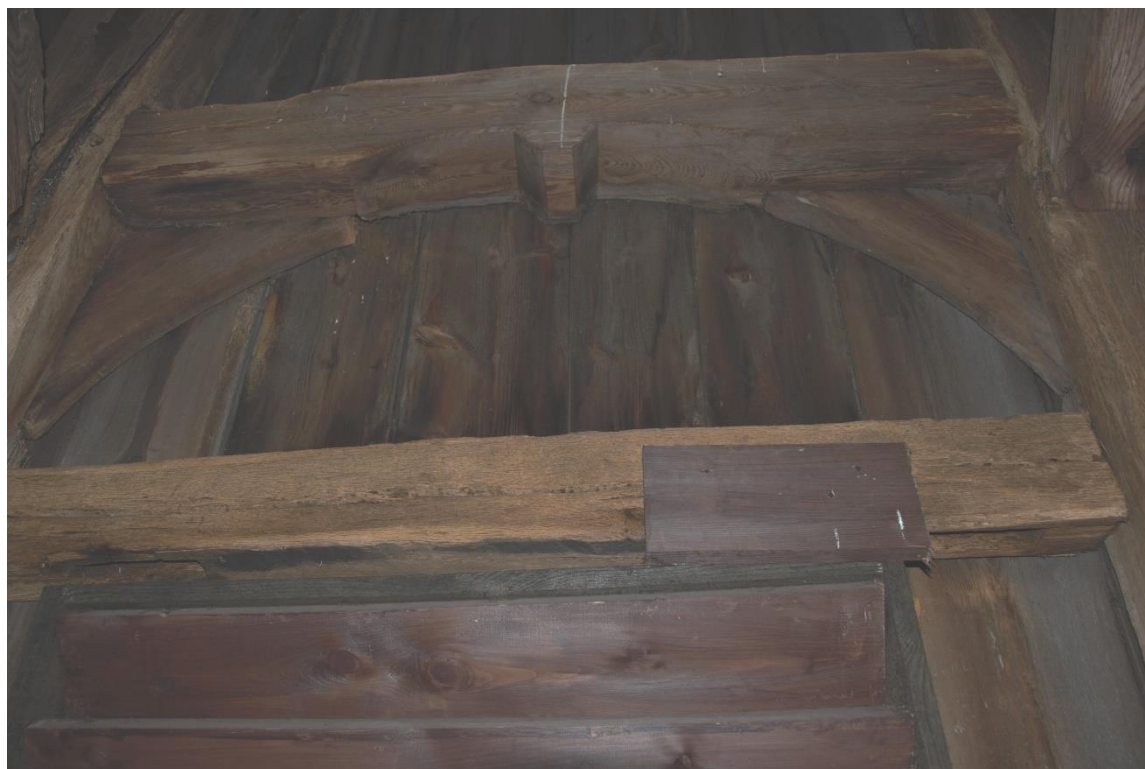
*Fot. konstrukcja drewniana ściany wieży z zachowanymi detalami*

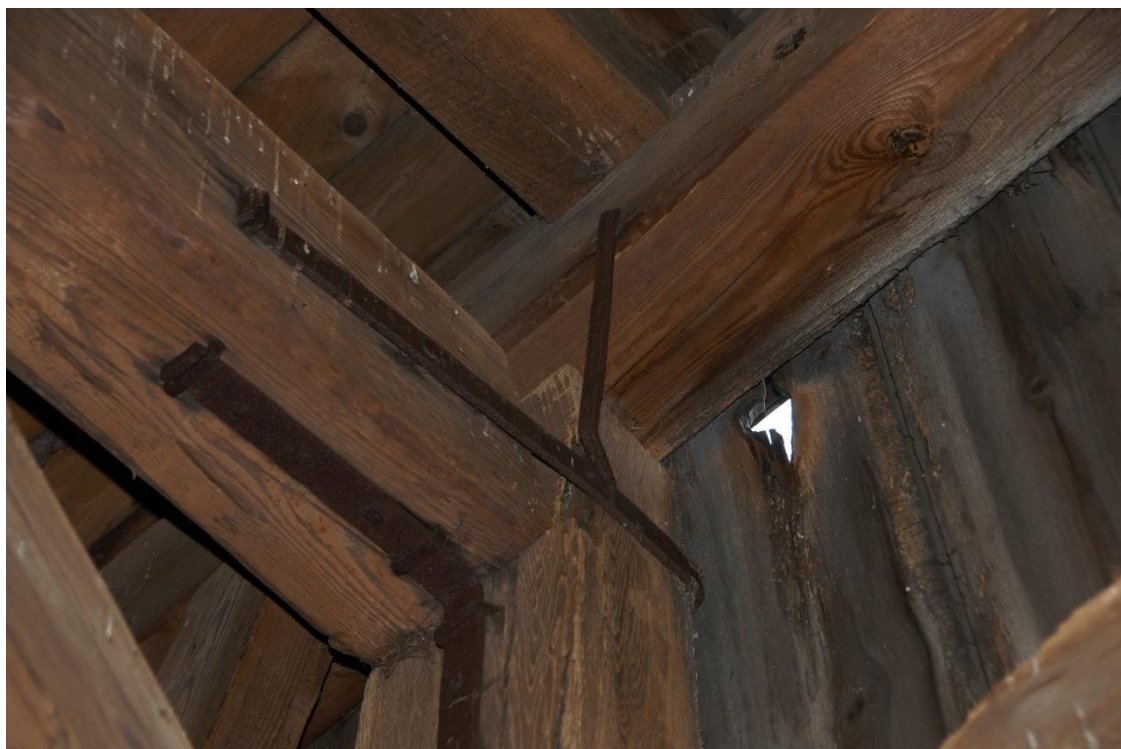
*Fot. konstrukcja drewniana ściany wieży z zachowanymi połączeniami*

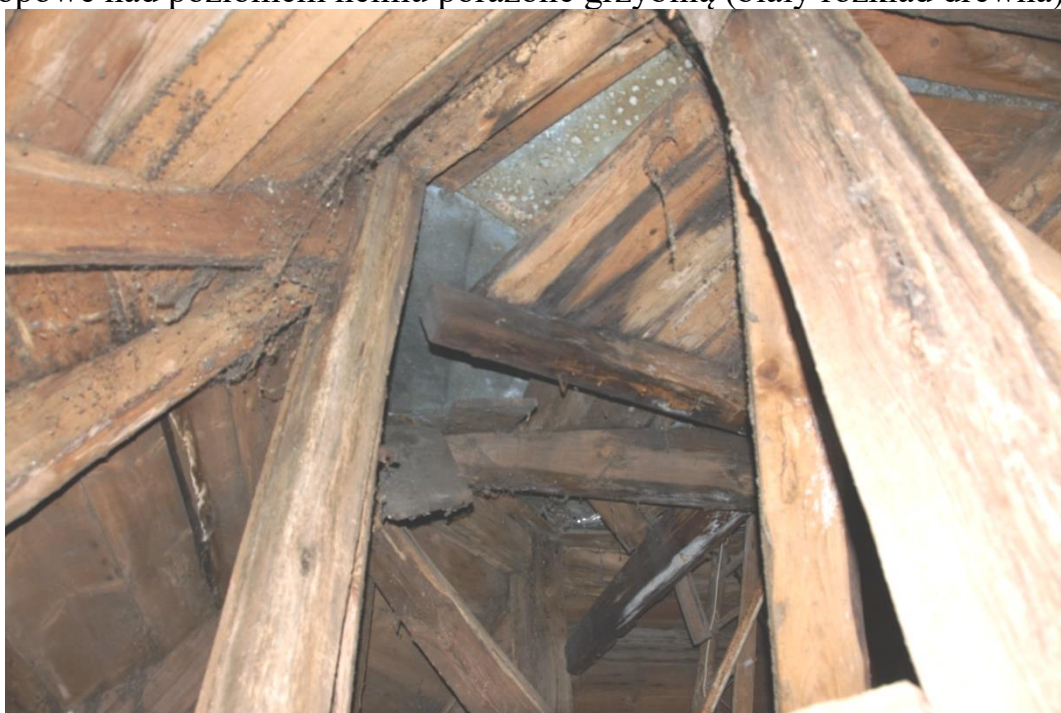
Strop nad poziomem hełmu jest w stanie awaryjnym, część belek stropowych spadło z podpory niszcząc pokrycie dachowe przez co zawilgoła się wnętrze wieży i stwarza dogodne warunki do rozwoju grzybów. Pozostałe belki stropowe nad poziomem hełmu porażone grzybnią (biały rozkład drewna).

*Fot. Strop nad poziomem hełmu z zarwanym stropem*

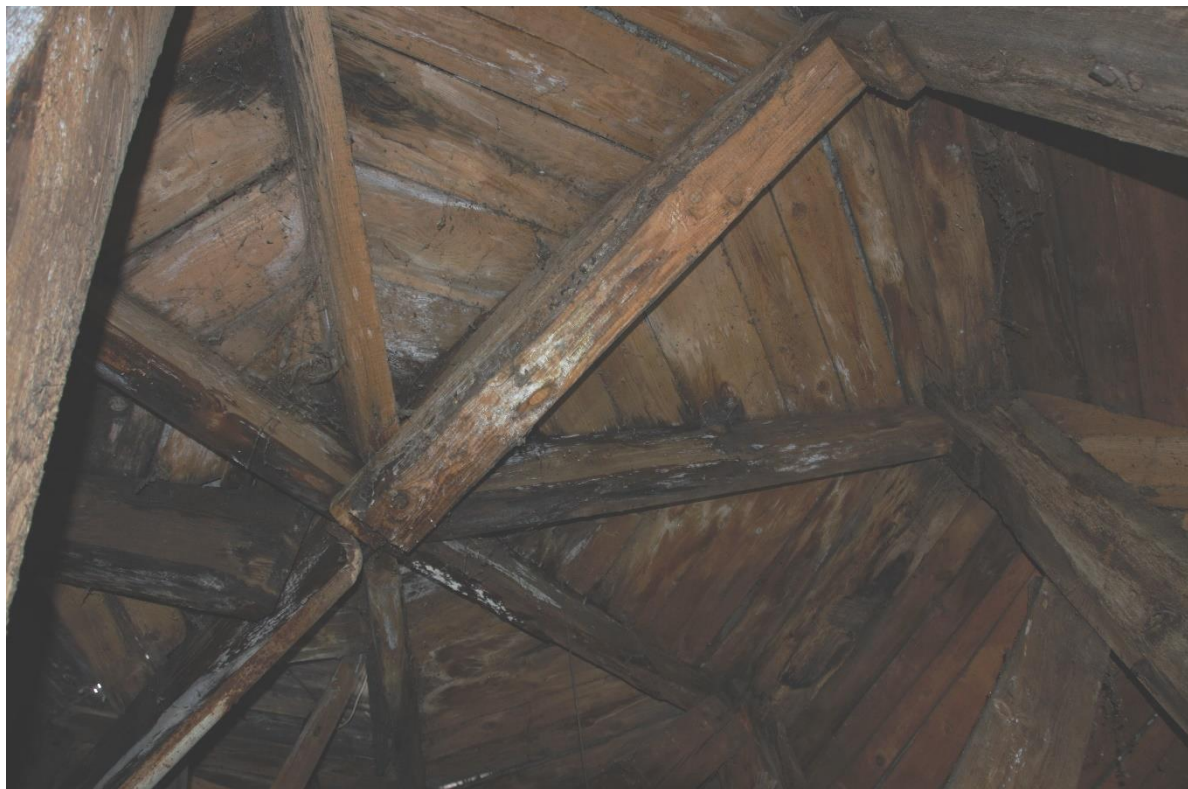
Większość słupów poziomego hełmu jest zawilgocone, częściowo porażone grzybnią. Podłoga drewniana bezpośrednio pod stropem latarni wykazuje duże ugięcia i jest mocno zawilgocona, od spodu deski porażone grzybnią.

*Fot. Strop nad poziomem hełmu z widocznym rozkładem drewna*

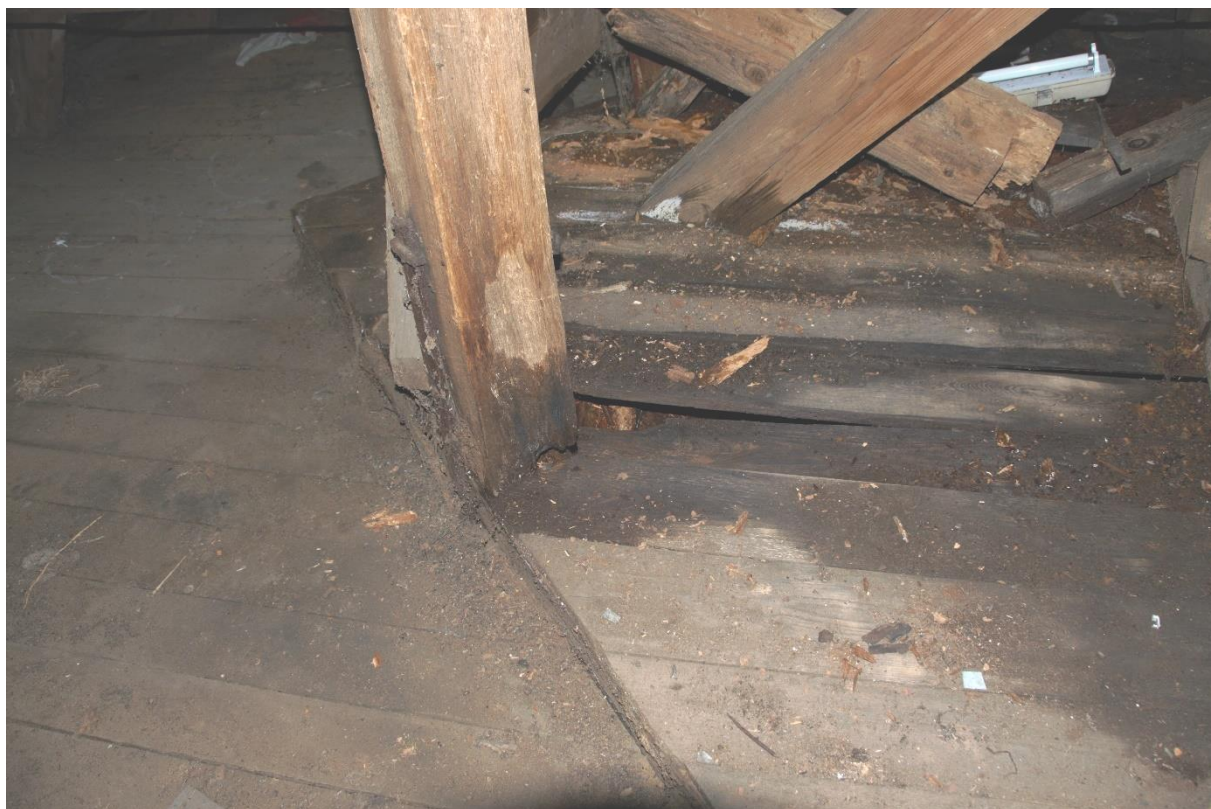
*Fot. Podłoga poziomego hełmu - zawilgocenia*

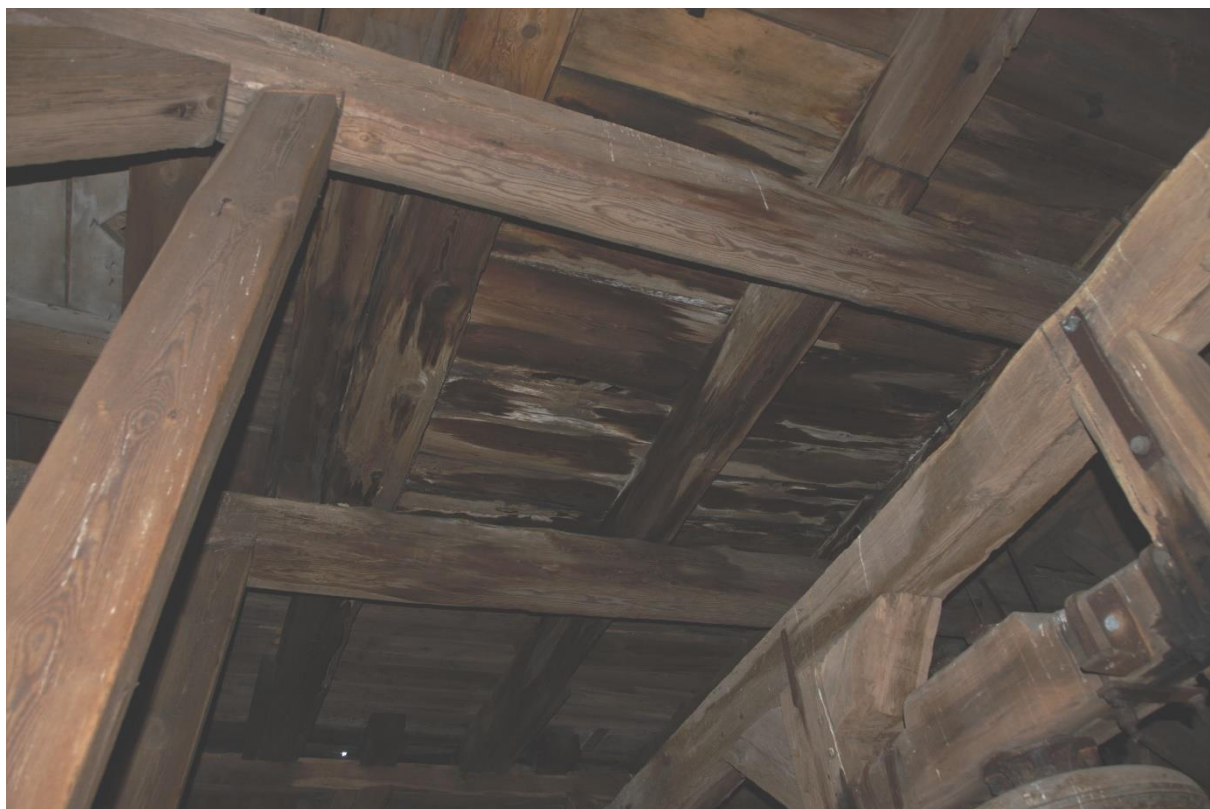
*fot. Strop nad poziomem dzwonów*

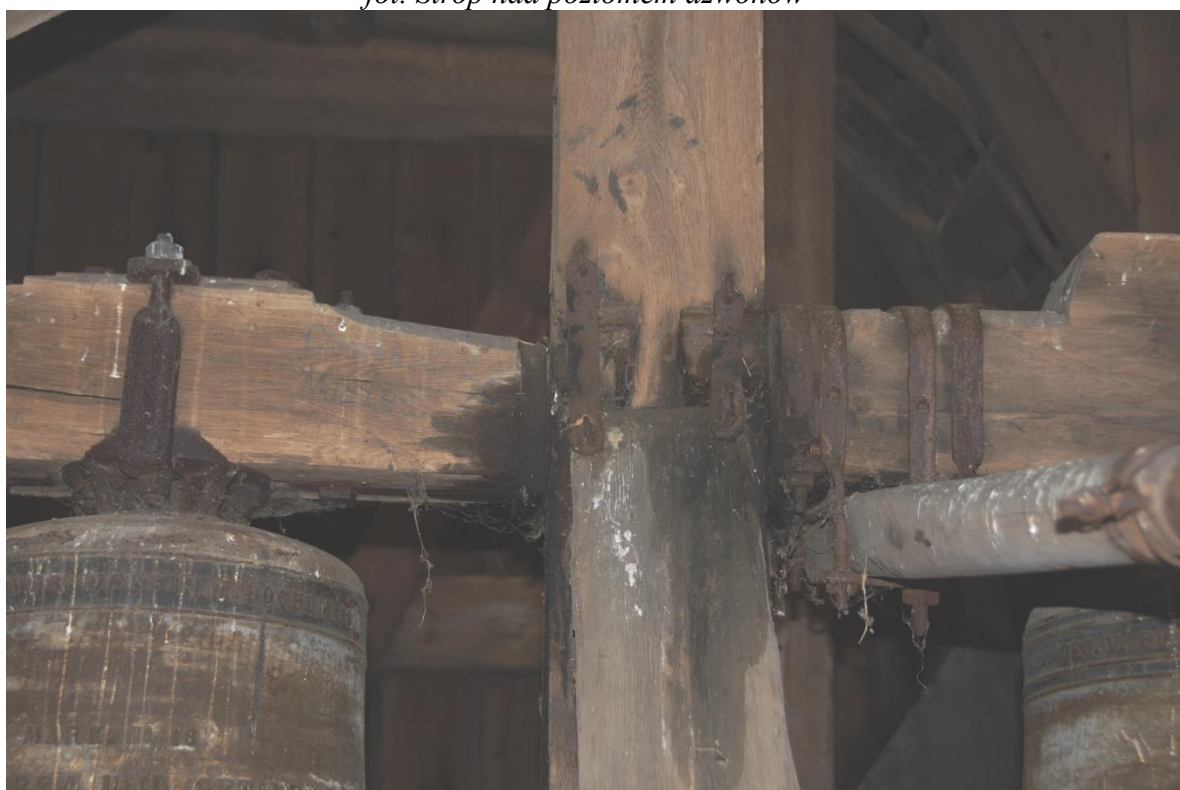
*fot. Zawilgocona dzwonnica*

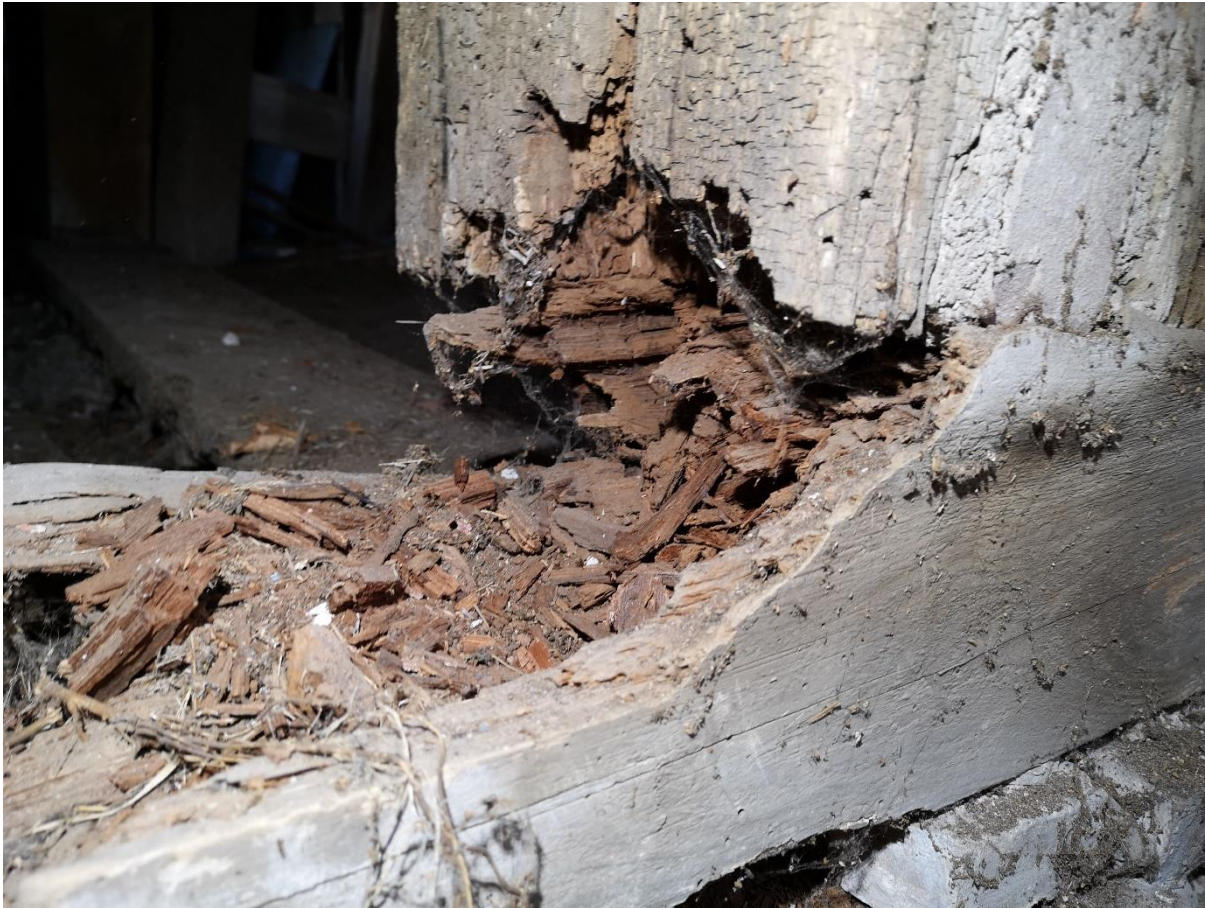
Zauważono także przechylenie się wieży w kierunku zachodnim a latarni w kierunku południowo-zachodnim. Przechylenie związane jest z porażeniem

grzybem i zmiżdżeniem podwaliny na poziomie podstawy wieży. Drewno słupa jak i podwaliny na skutek rozkładu grzybicznego traci swoje właściwości mechaniczne, powoduje stopniowe miażdżenie drewna i w efekcie osiadanie słupa i przechylenie się wieży.

*fot. Końcówka słupa zewnętrznego narożnego wieży oraz podwalina*

Zniszczoną podwalinę należy wymieniać odcinkowo. W pierwszej kolejności należy wymienić część podwaliny nieobciążonej słupem.

Wymiana podwaliny i wykonanie protezy słupa wymaga uprzedniego podniesienia słupa. W tym celu przewiduje się montaż na słupie tymczasowej nakładki drewnianej o wymiarach 26x20x250cm skręcanej do słupa za pomocą 12 śrub M14 + pierścienie buldog C1-50. Słup będzie podnoszony za pomocą lewaru poprzez nakładkę. Słup należy lewarować do momentu wypoziomowania stropu. Po podniesieniu słupa należy odciąć uszkodzoną końcówkę słupa oraz podwalinę i zamontować nowe. Nowe elementy należy łączyć ze starymi za pomocą nakładek. Słup należy przymocować do podwaliny za pomocą stalowych złączy ciesielskich.

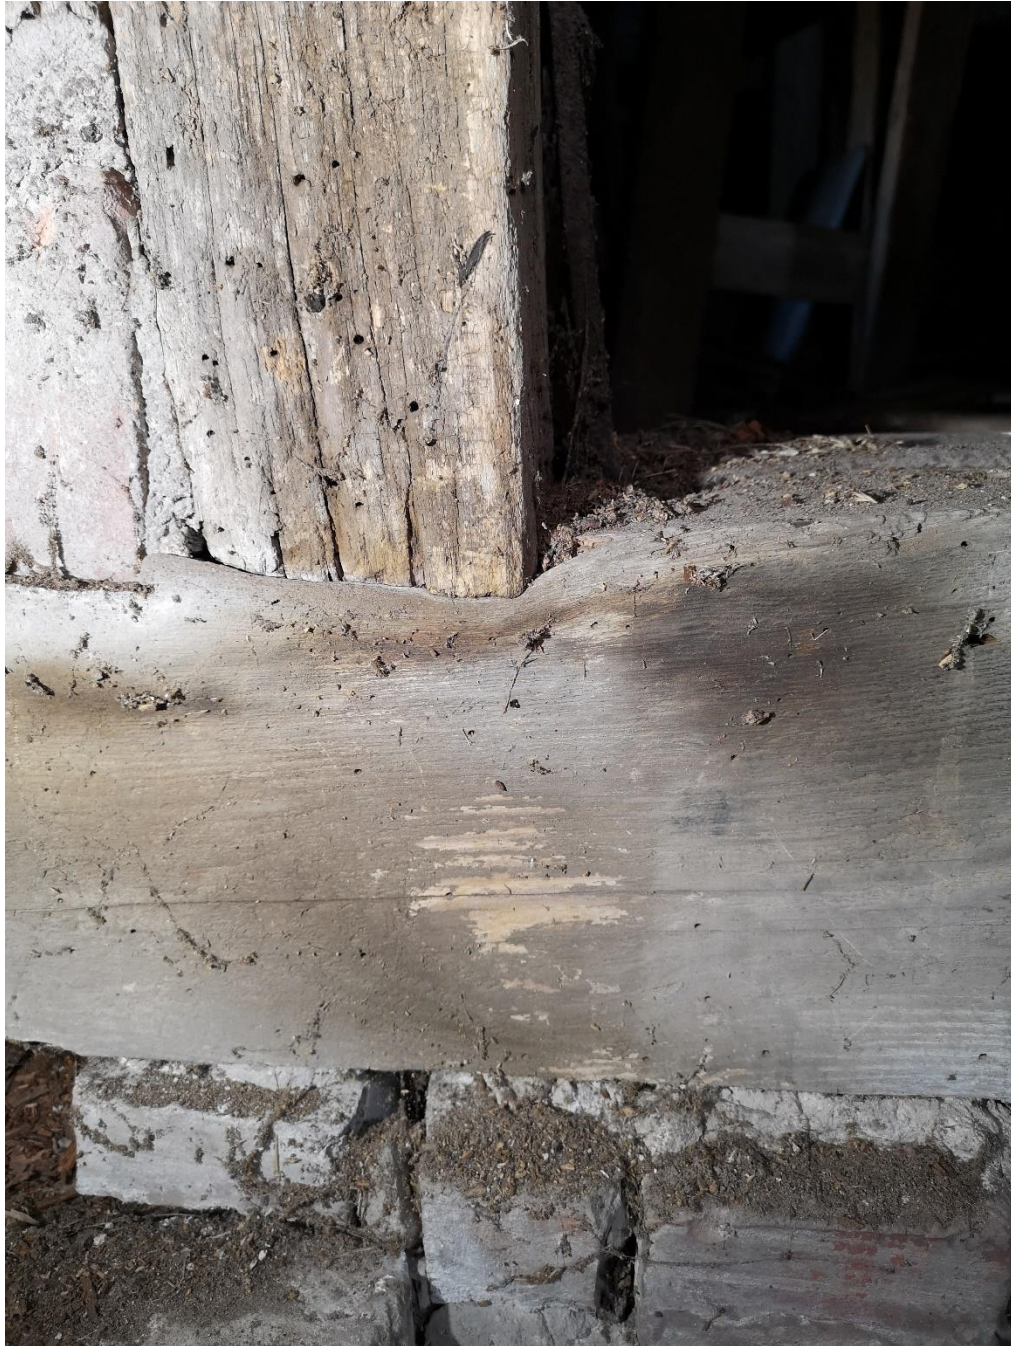
*fot. Słup miążdzący podwalinę – widoczna zmiana przebiegu włókien drewna na styku słupa z podwaliną*

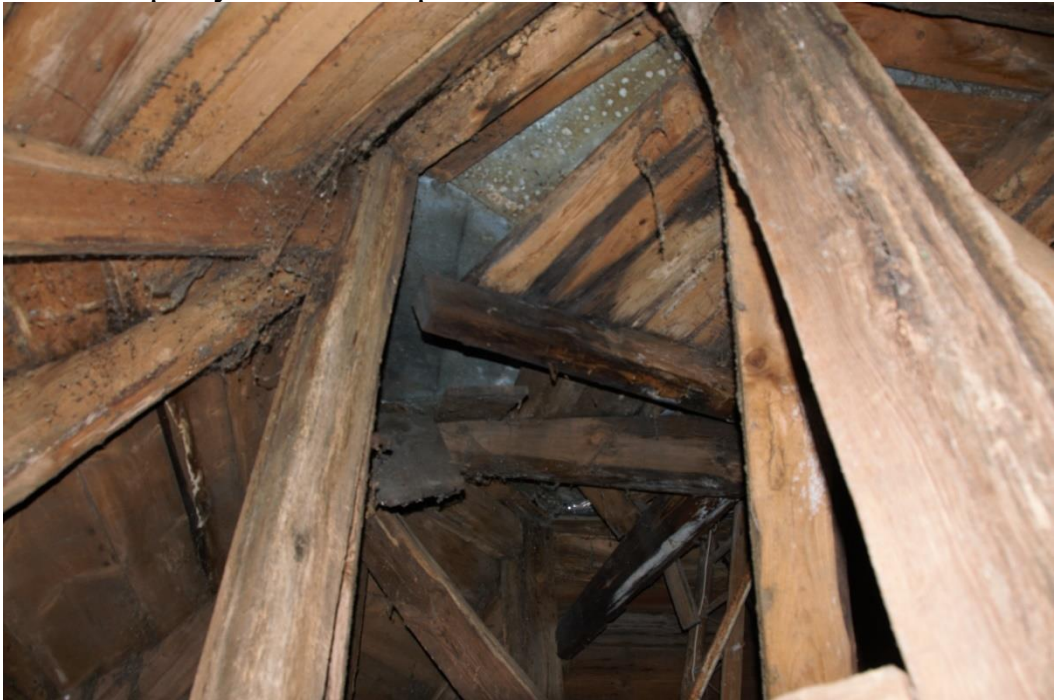
Strop nad poziomem hełmu	<p>Deskowanie wraz z pokryciem dachowym częściowo zawalone. Opady atmosferyczne na latarni trafiają bezpośrednio do środka wieży. Jedna z belek stropowych utraciła oparcie i zwisa.</p>

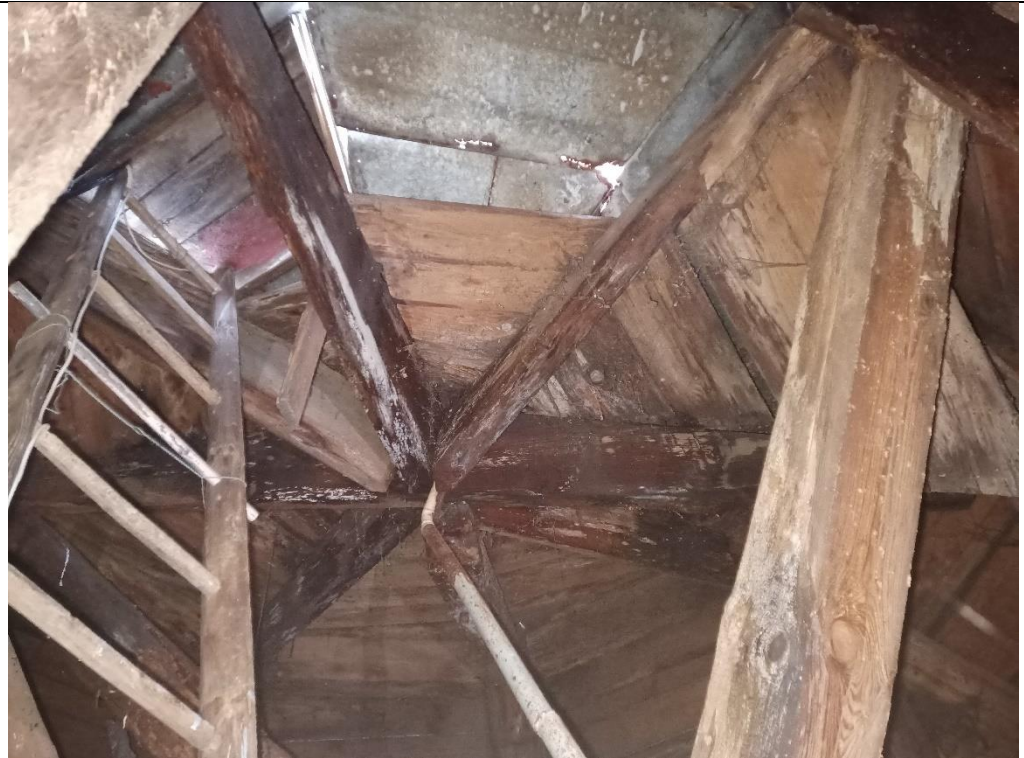
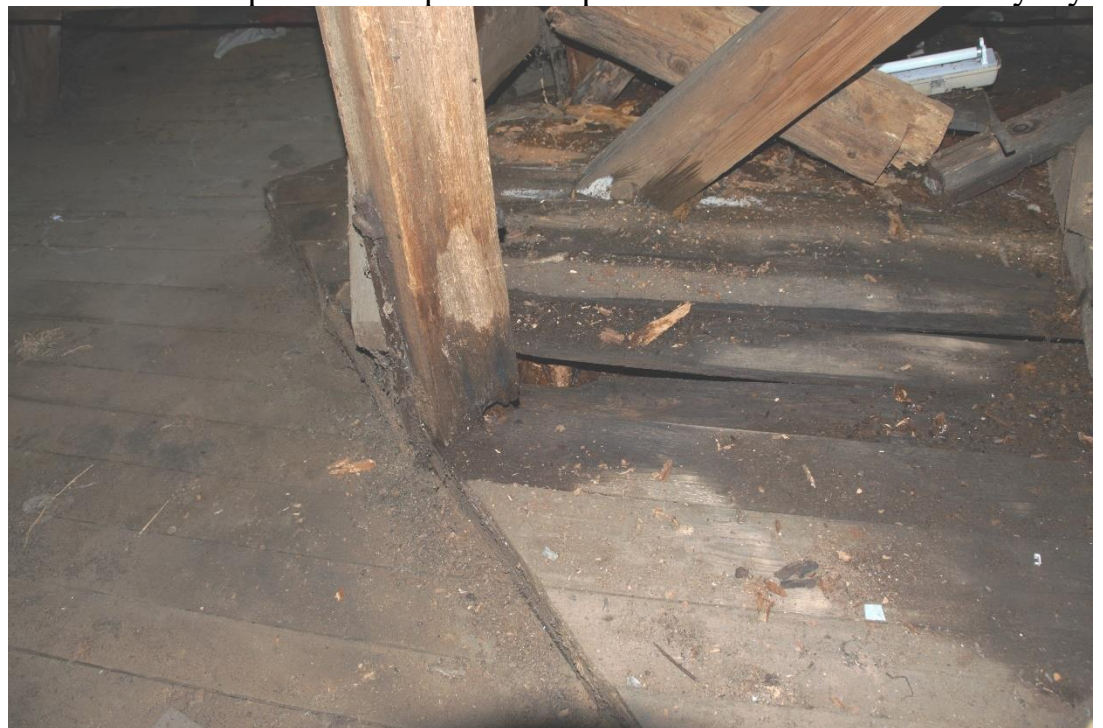
Ściana  
stolcowa  
hełmu

Wszystkie słupy są zawilgocone i porażone grzybnia. Zastrzały zawilgocone i zagrzybione, częściowo ucięte lub zawalone. Zniszczenia dokonały się na wskutek długotrwałego wnikania wody opadowej. Zakotwienia słupów do stropu bardzo poluzowane – stan techniczny zły

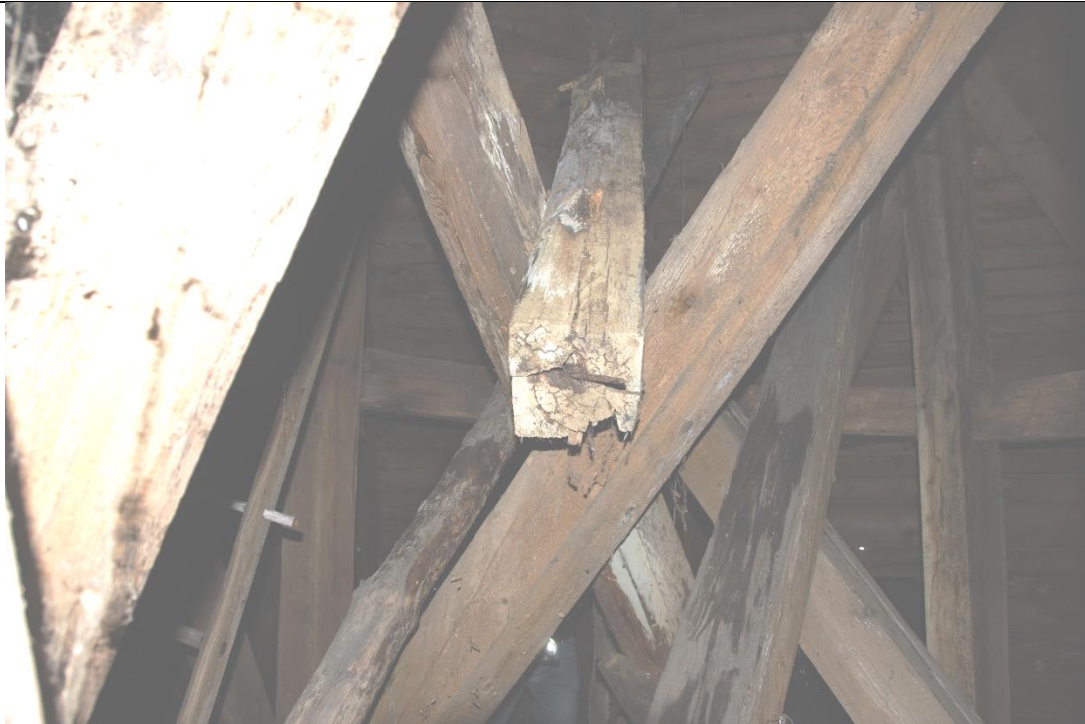
<p>Strop nad podstawą hełmu</p>	<p>Belki stropowe bezpośrednio pod słupami latarni są zawilgocone i zagrzybione. Zniszczenia dokonały się na wskutek długotrwałego wnikania wody opadowej – stan techniczny belek - zły.</p>

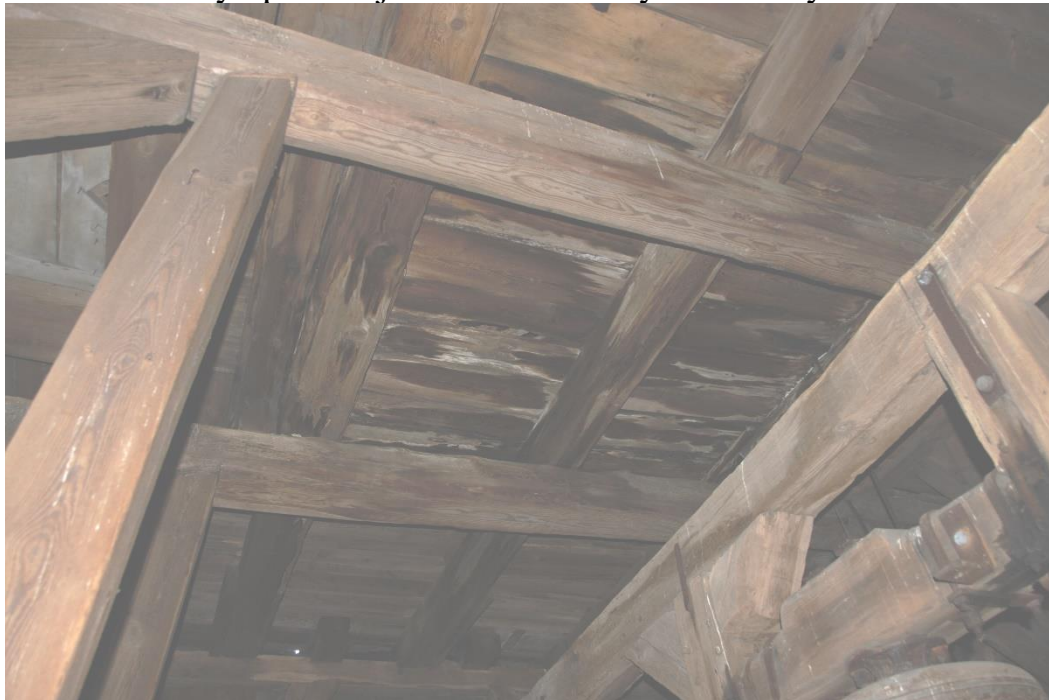
<p>Pokrycia dachowe wieży</p>	<p>Płaskie pokrycie dachowe nad stropem hełmu zniszczone wraz ze stropem. Strome pokrycie dachowe hełmu – stan techniczny dopuszczający</p>
<p>Podwalina i słup</p>	<p>Zauważono także przechylenie się wieży w kierunku zachodnim a latarni w kierunku południowo-zachodnim. Przechylenie związane jest z</p>

porażeniem grzybem i zmiążdżeniem podwaliny na poziomie podstawy wieży. Drewno słupa jak i podwaliny na skutek rozkładu grzybicznego traci swoje właściwości mechaniczne, powoduje stopniowe miażdżenie drewna i w efekcie osiadanie słupa i przechyłanie się wieży – stan techniczny zły
--	---
